N05A-7-10-0-70044-01-01: Habitat Bewertungsbericht - N05a Platform Area

MarineSpace Dokument Ref: J/4/94/2 - HAB-Bericht 01 GEOxyz Dokument-Nr.: NL4658H-553-RR-06	Urheberin: Ana Chaverra Valencia
Datum: 31/12/21	Verbreitung: Eingeschränkt -Vertrauliche Werbung

MarineSpace Ltd. wurde von GEOxyz im Namen von ONE-Dyas BV beauftragt, einen Habitat Assessment Report für das Untersuchungsgebiet der Plattform N05a in niederländischen und deutschen Gewässern zu erstellen. Ziel des Berichts war es, das Vorkommen von Arten oder Lebensgemeinschaften zu ermitteln, die in Anhang I der EU-Habitatrichtlinie (Richtlinie 92/43/EWG des Rates vom 21. Mai 1992 zur Erhaltung der natürlichen Lebensräume und der wildlebenden Pflanzen, 1992) aufgeführt sind, sowie bedrohte und/oder im Rückgang begriffene Arten und Lebensräume auf der Liste der Oslo-Paris-Kommission (OSPAR, 2008).

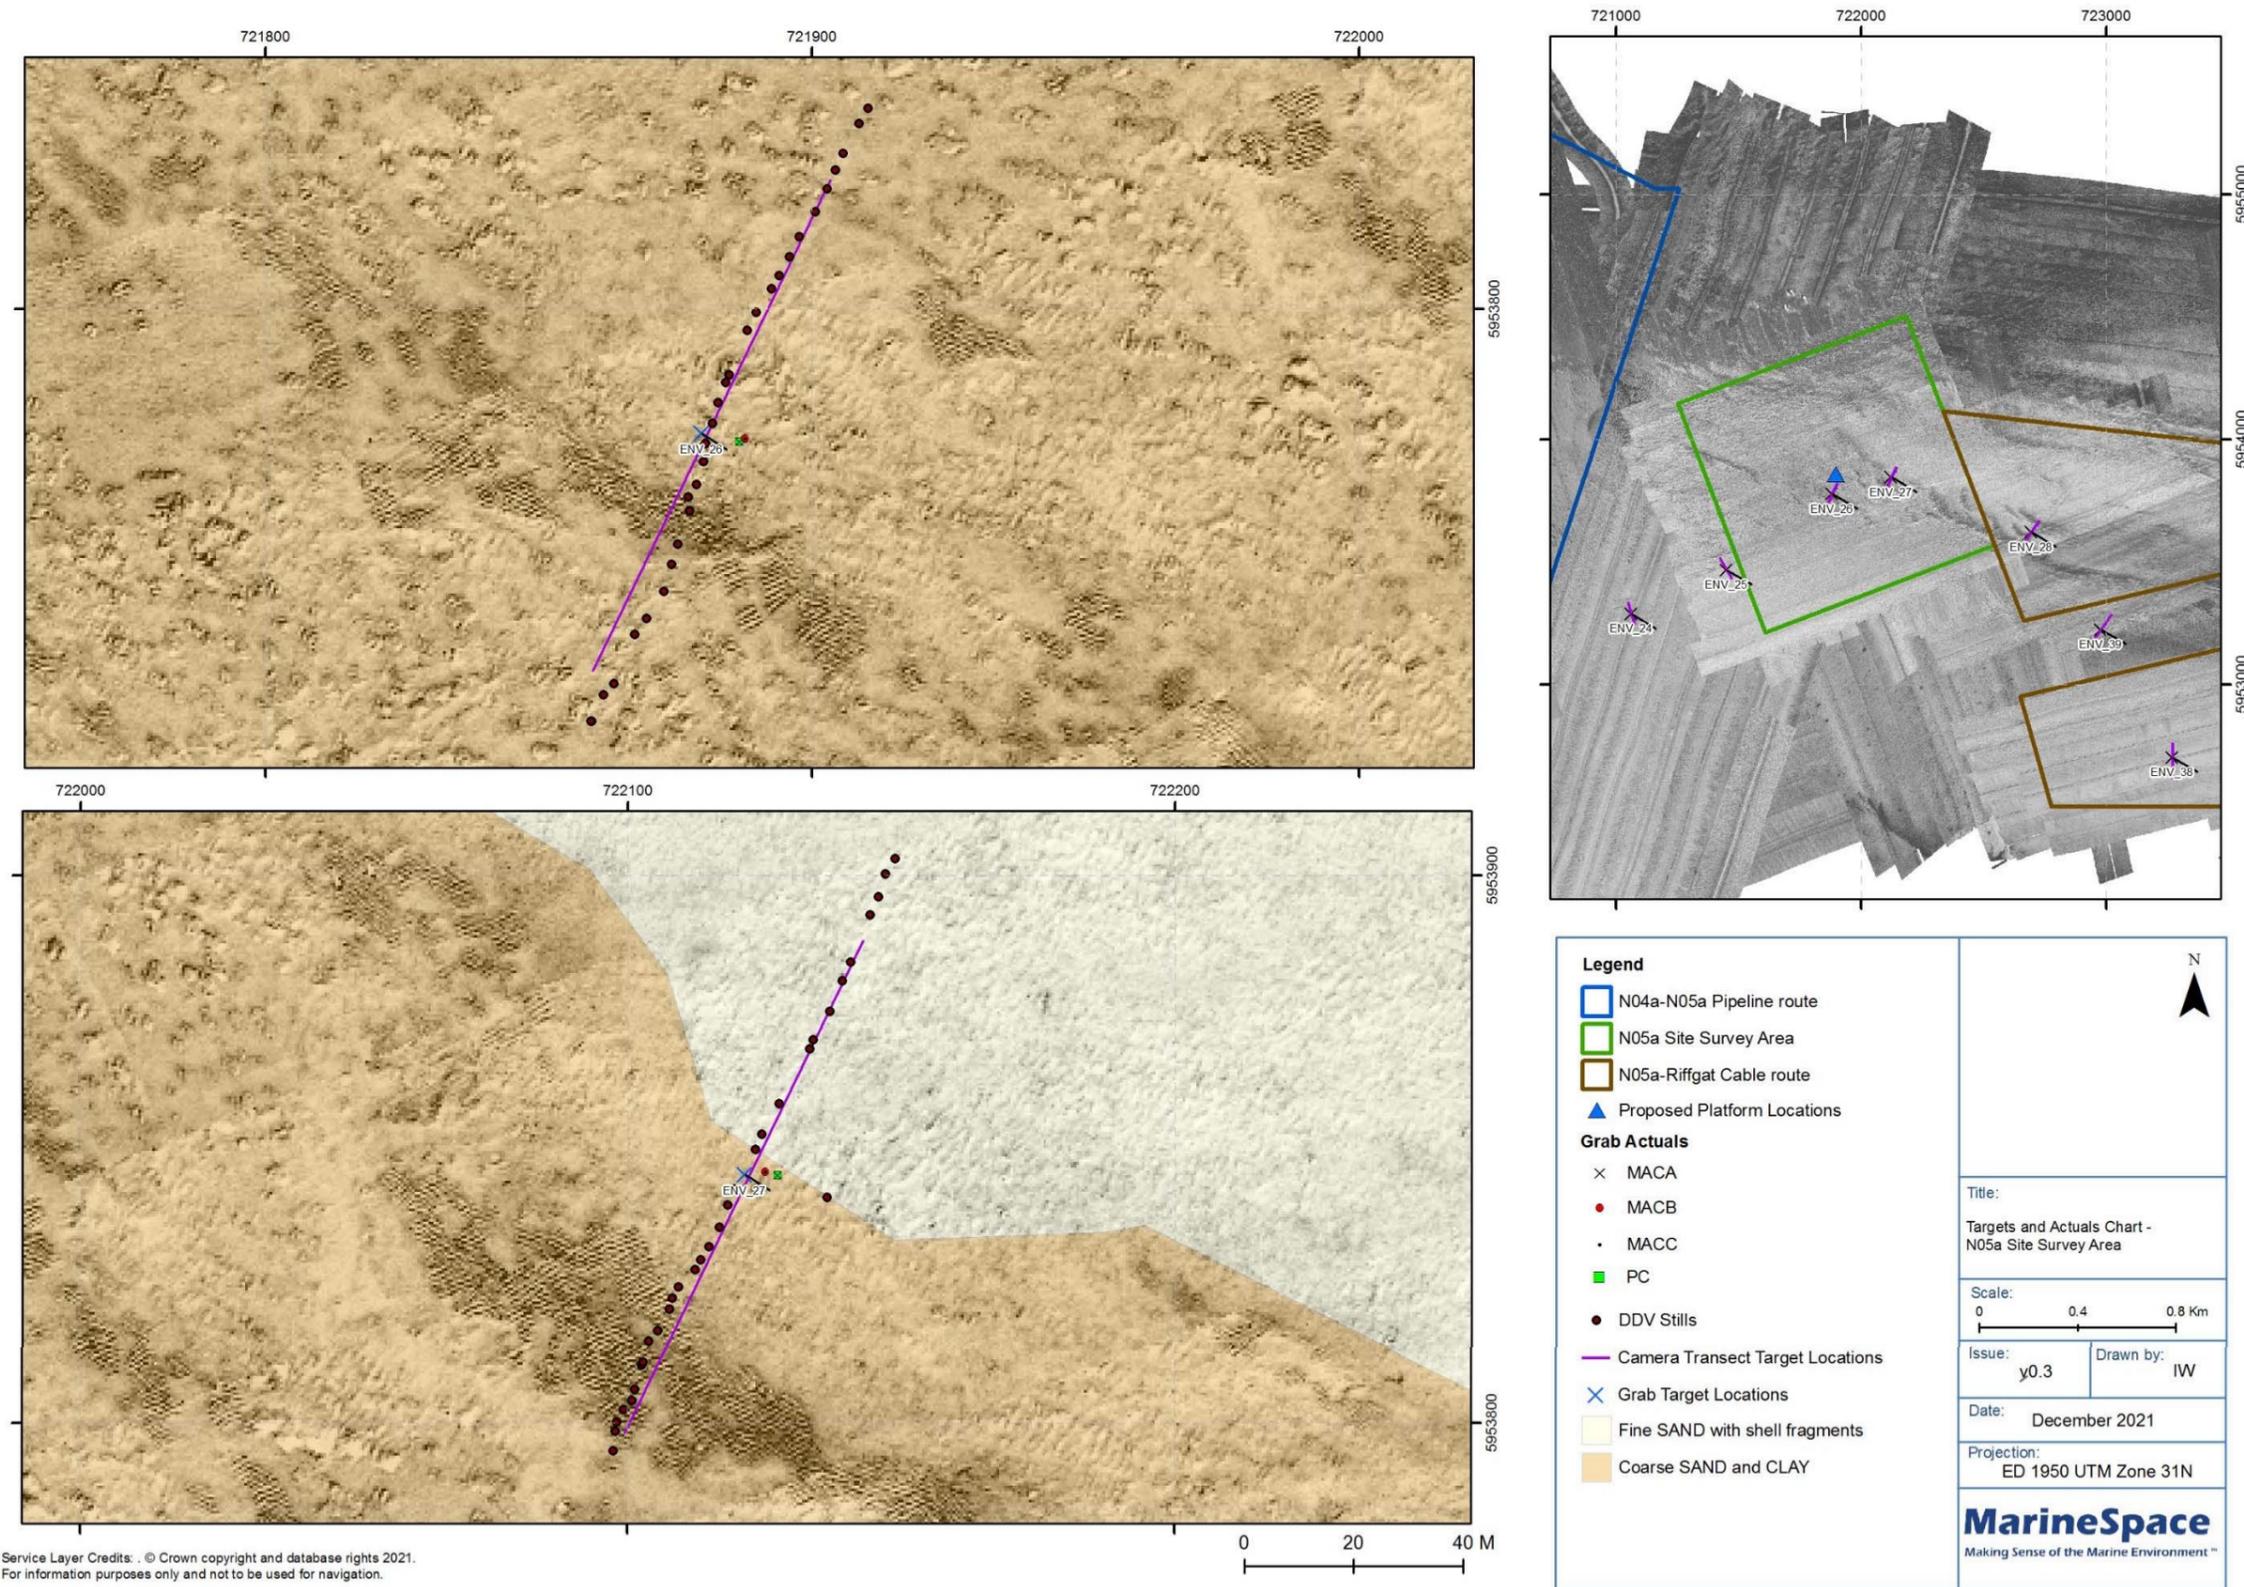
Abbildung 1.2: Erhebungsgebiet der N05a-Plattform mit Soll- und Ist-Werten

Einzelheiten zu den Umweltzielen und Daten, die entlang der in den geophysikalischen Daten beobachteten interessanten Merkmale gesammelt wurden, sind in Tabelle 1.2 für Kameratransekte und in Tabelle 1.3 für Greiferziele zusammengefasst. Die Ziel- und tatsächlichen Probenahmestandorte sind in den Protokollblättern des Vermessungsingenieurs in Anhang A und in der Abbildung zusammen1.2 mit dem untersuchten N05a-Plattformbereich dargestellt.

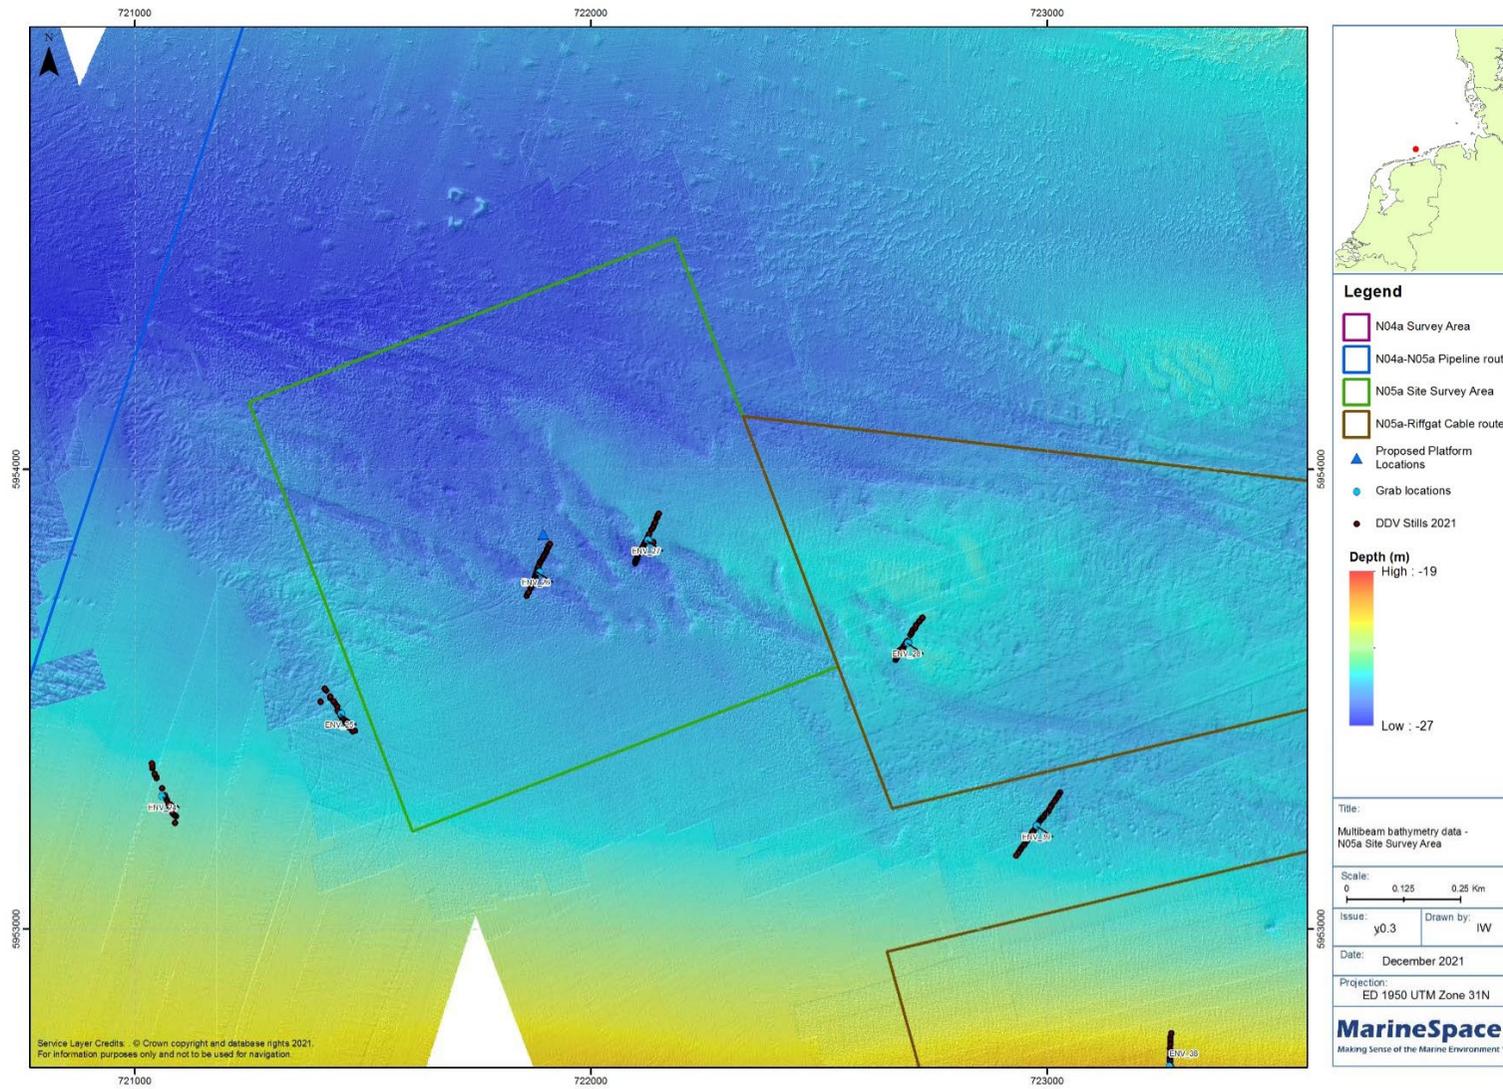
Abbildung 4.1: Bathymetrie im Untersuchungsgebiet der Plattform N05a

Der Meeresboden neigte sich mit einer vernachlässigbaren Neigung von weniger als 1° leicht nach Norden. Auf den Bathymetriedaten wurden kleine Bereiche mit einem Relief von bis zu 0,5 m beobachtet, an deren Flanken Neigungen von bis zu 6° gemessen wurden. Das Oberflächenrelief innerhalb des Untersuchungsgebiets wurde größtenteils als Folge von aufgeschlossenem Ton interpretiert.

Im Untersuchungsgebiet der Plattform N05a reichte die Wassertiefe von 23,7 m LAT (Lowest Astronomical Tide) bis 26,2 m LAT. Der Meeresboden fiel mit einem vernachlässigbaren Gefälle von weniger als 1° leicht nach Norden ab. Auf den Bathymetriedaten wurden kleine Bereiche mit einem Relief von bis zu 0,5 m beobachtet, an deren Flanken Neigungen von bis zu 6° gemessen wurden. Das Oberflächenrelief innerhalb des Untersuchungsgebiets wurde größtenteils als Folge von aufgeschlossenem Ton interpretiert. Die Sedimente am Meeresboden wurden innerhalb des kartierten Gebiets als feiner Sand mit Muschelfragmenten und als grober Sand und Ton interpretiert. Innerhalb des kartierten Gebiets wurden zahlreiche SSS-Kontakte identifiziert, wobei die meisten als Felsbrocken interpretiert wurden.

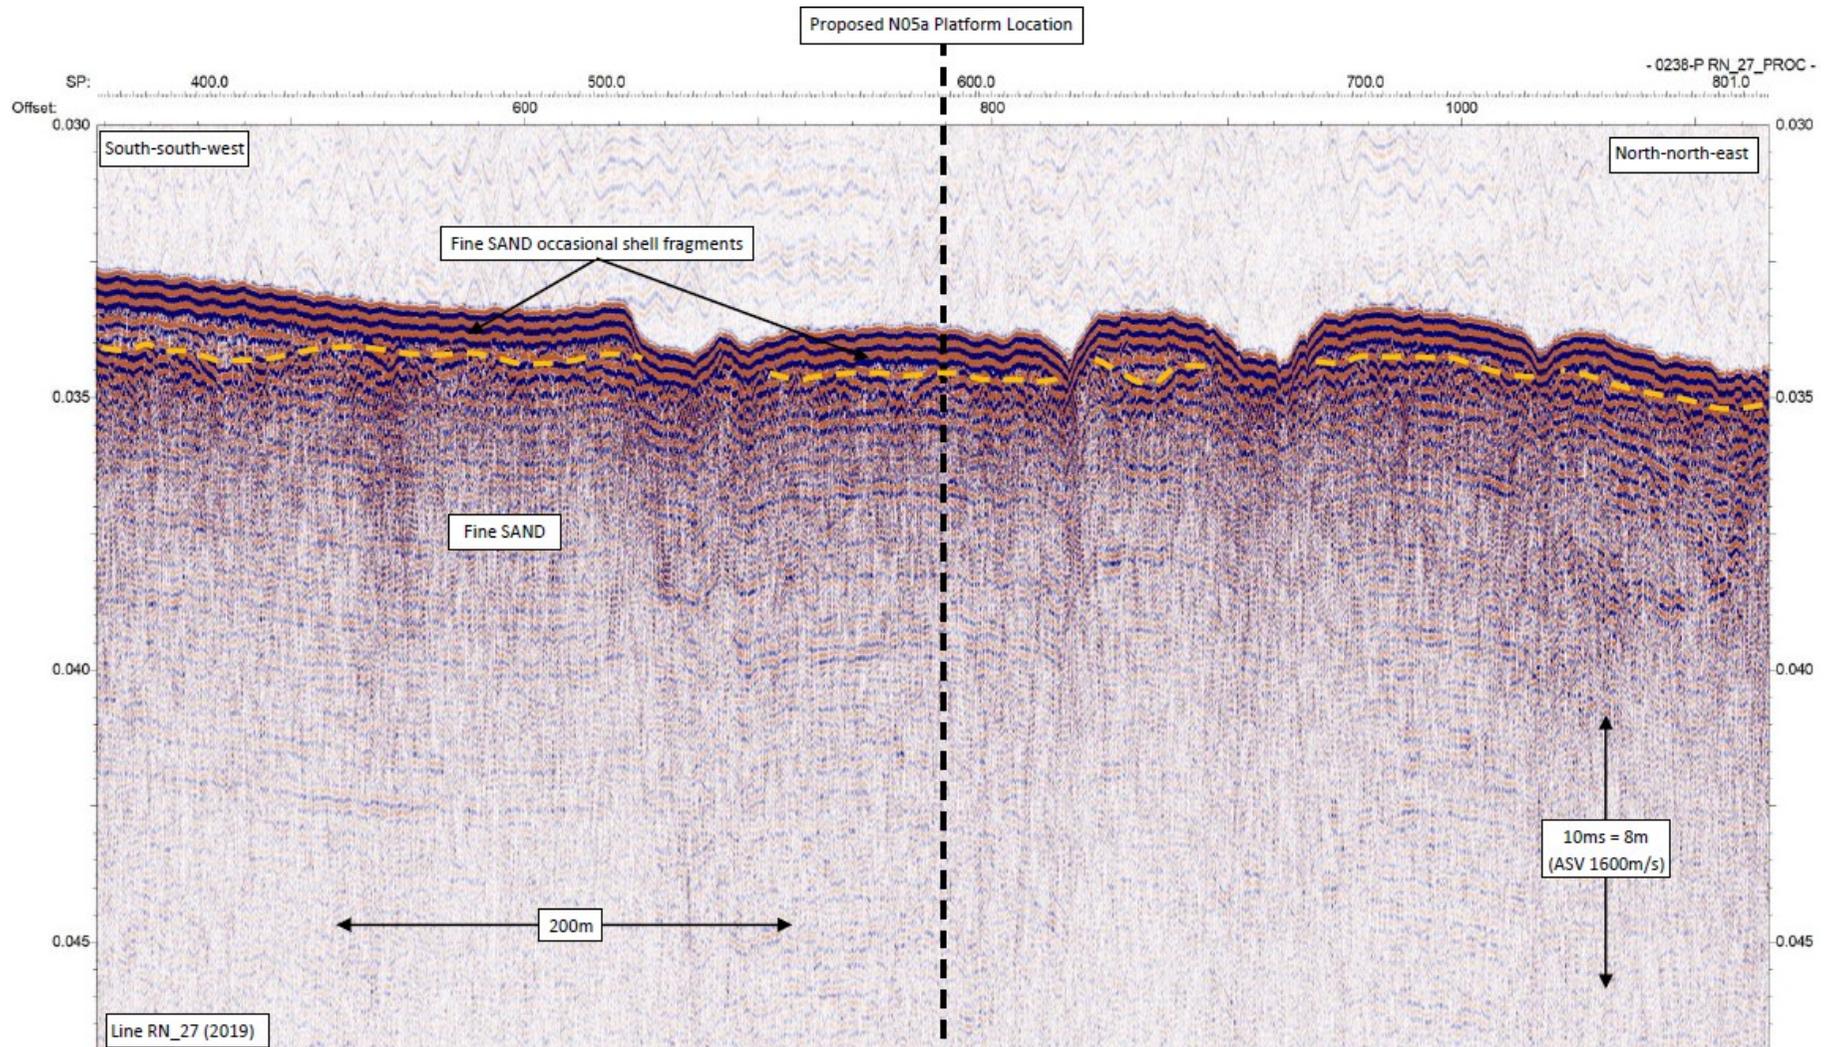
Abbildung 4.2: Beispiel für Sub-Bottom-Profiler-Daten am Standort der Plattform N05a

~~Diese erstreckte sich bis zur Basis der quartären Abfolge. Bei Bohrungen in der Quartärsequenz ist~~
Vorsicht geboten, da Felsblöcke und Geröll überall vorhanden sein können. Es gab keine Beugungserscheinungen, die einzelnen Felsblöcken am oder in der Nähe des vorgeschlagenen Standorts der Plattform N05a zugeordnet werden konnten. Aufgrund des Vorhandenseins von Felsblöcken auf dem Meeresboden und der allgemeinen Möglichkeit von Felsblöcken in den Sedimenten des Quartärs ist das Vorhandensein von vergrabenen Felsblöcken am vorgeschlagenen Standort der Plattform N05a trotz des Fehlens direkter seismischer Beweise jedoch möglich.

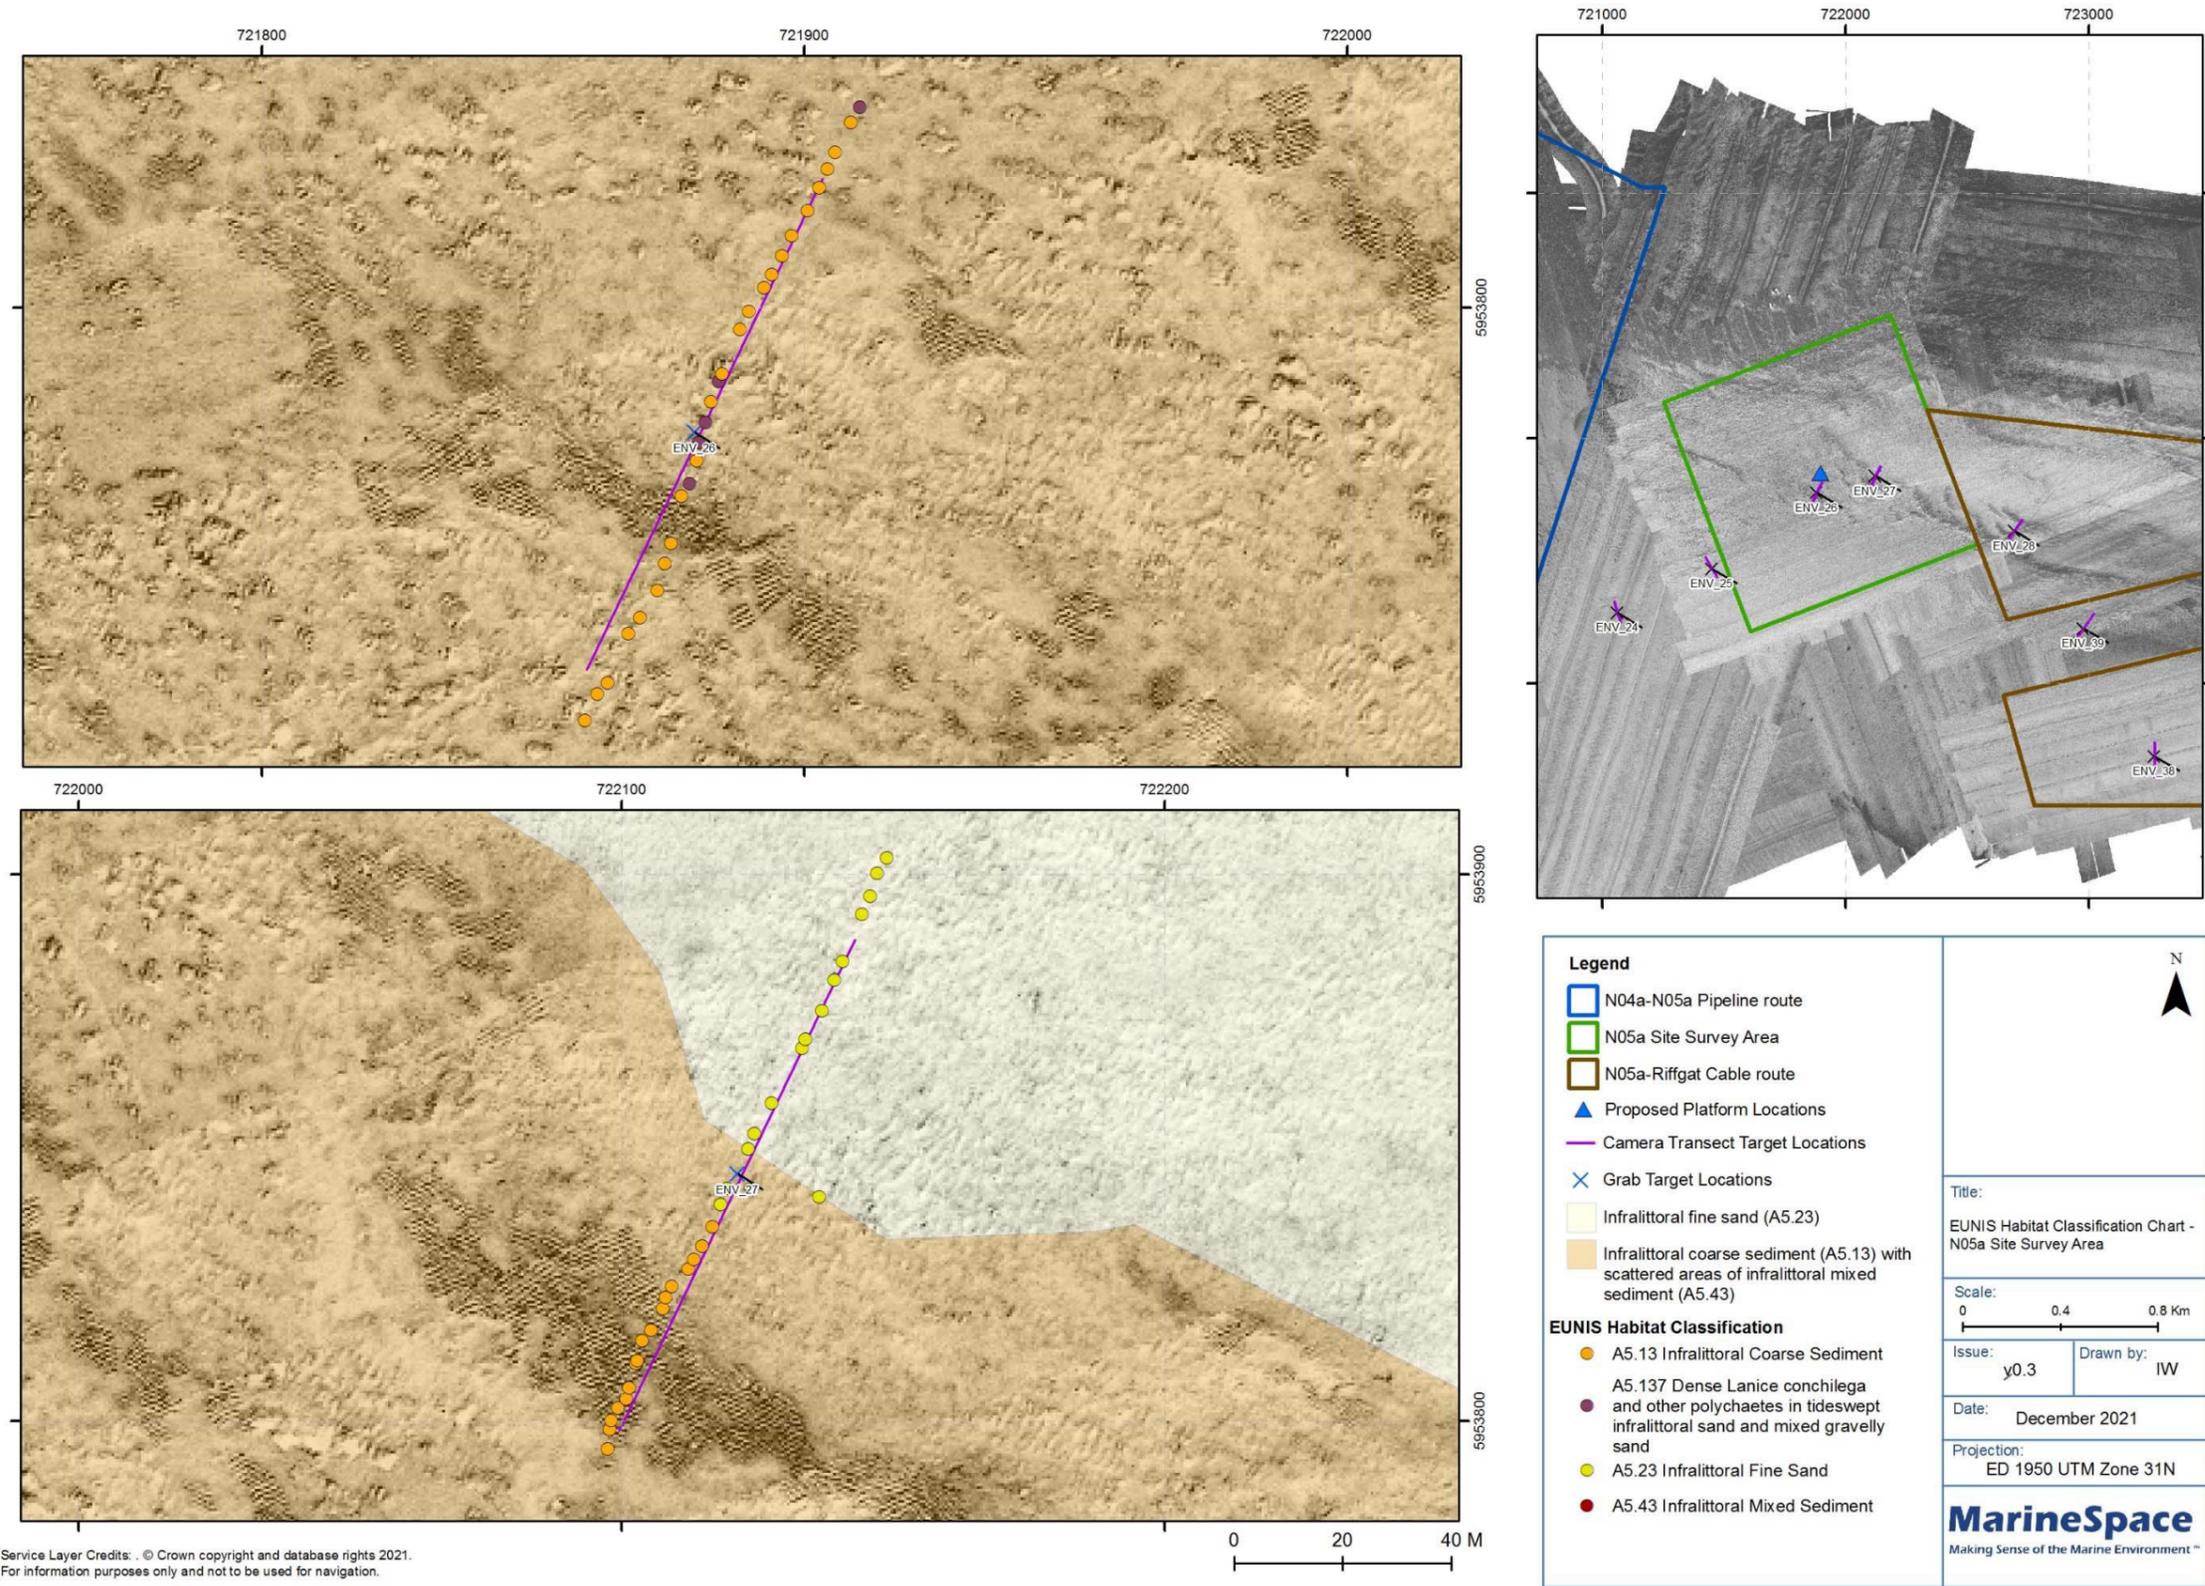
Abbildung 4.4: EUNIS-Habitatgebiete im Untersuchungsgebiet der Plattform N05a

Bahnhof	Tiefe (m LAT)	Sedimentbeschreibung (Folk, 1954) aus Schürfbeobachtungen	EUNIS Habitat-Klassifizierung
ENV_26	24-26	Sandiger, kiesiger Schlamm	A5.13 Infralitorales Grobsediment
			A5.137 Dichte <i>Lanice conchilega</i> und andere Polychaeten in gezeitengeschwemmtem Infralitoralsand und gemischten kiesigen Sand
ENV_27	25 - 26	Sandig-kiesiger Schlamm bis schlammig-kiesiger Sand	A5.13 Infralitorales Grobsediment
			A5.23 Infralitoraler Feinsand

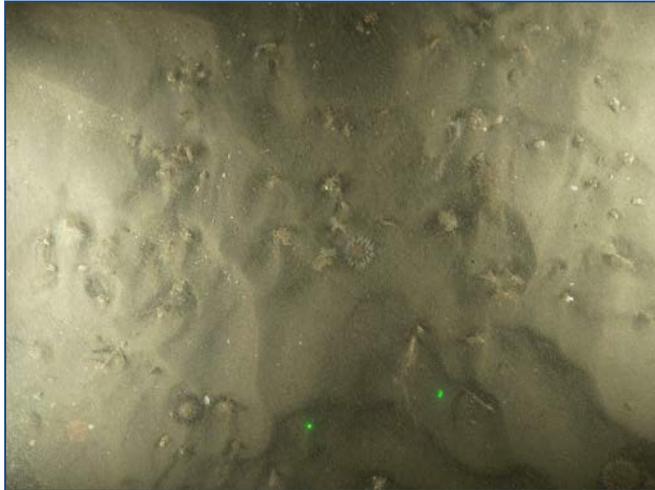
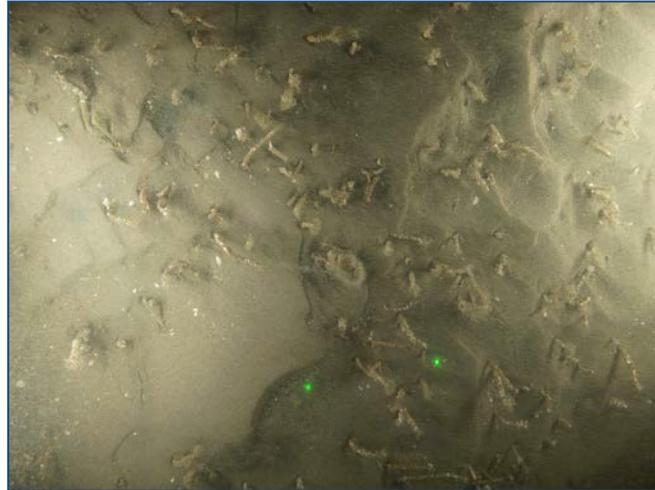
Station: ENV 26

Beschreibung des Sediments: Riffelsand mit wenigen kleinen Muschelfragmenten.

Beschreibung der Fauna: Certianthidae; *Lanice conchilega*.

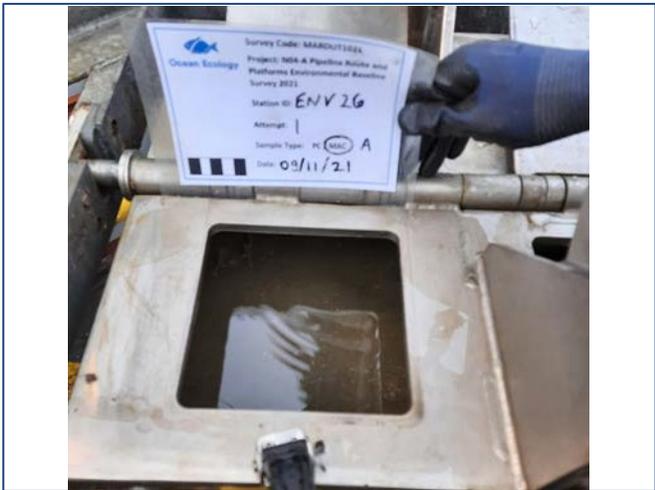
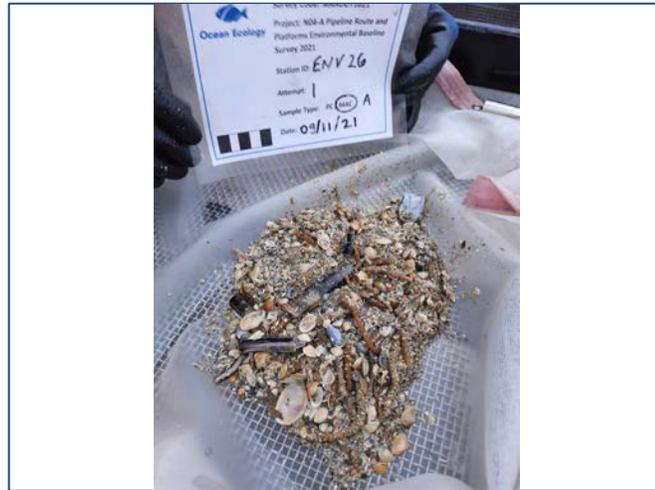
Station: ENV26
Probe: MACA

Beschreibung des Sediments: Sandig-kiesiger Schlamm (sgM)

Beschreibung der Fauna: *Lanice conchilega*, Polychaeta

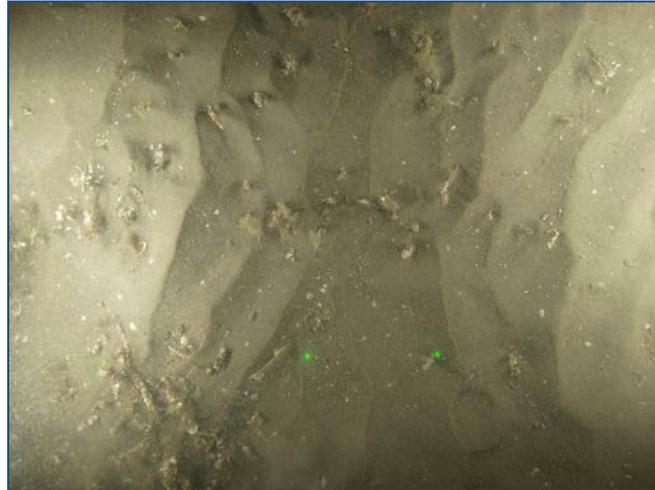
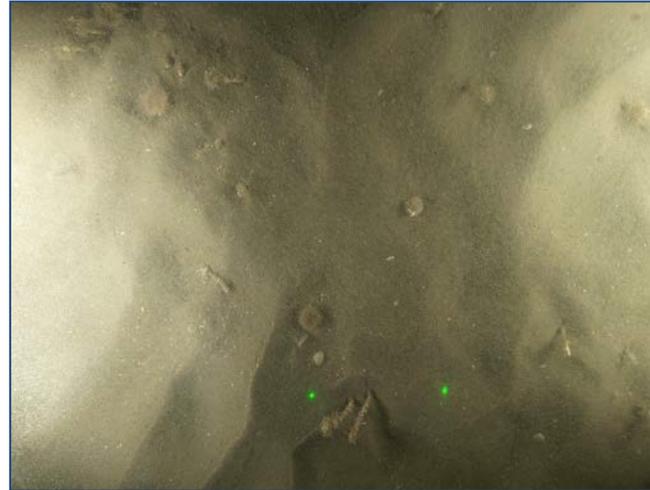
Station: ENV 27

Beschreibung des Sediments: Riffelsand mit Muschelfragmenten

Beschreibung der Fauna: Certianthidae; *Lanice conchilega*.

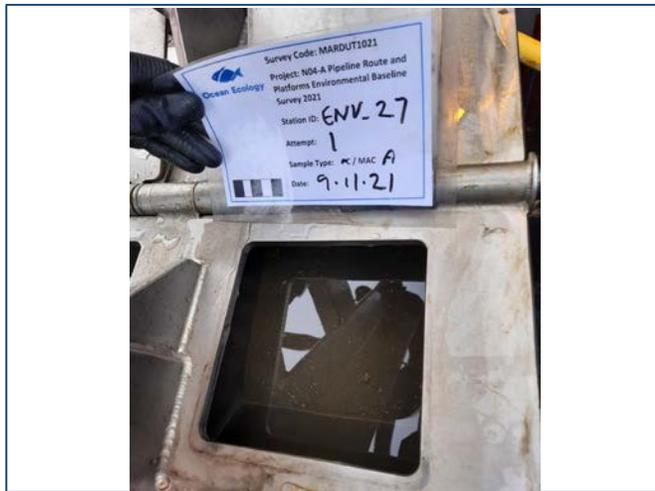
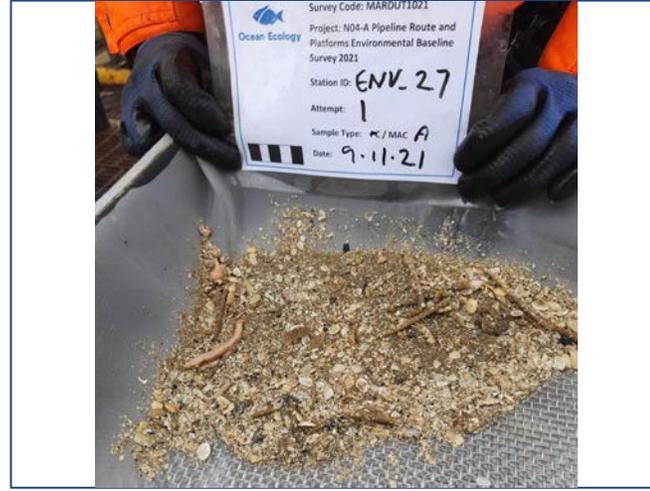
Station: ENV27
Probe: MACA

Beschreibung des Sediments: Sandiger kiesiger Schlamm (sgM) **Faunenbeschreibung:** *Lanice conchilega*, Polychaeta, Spatangoida

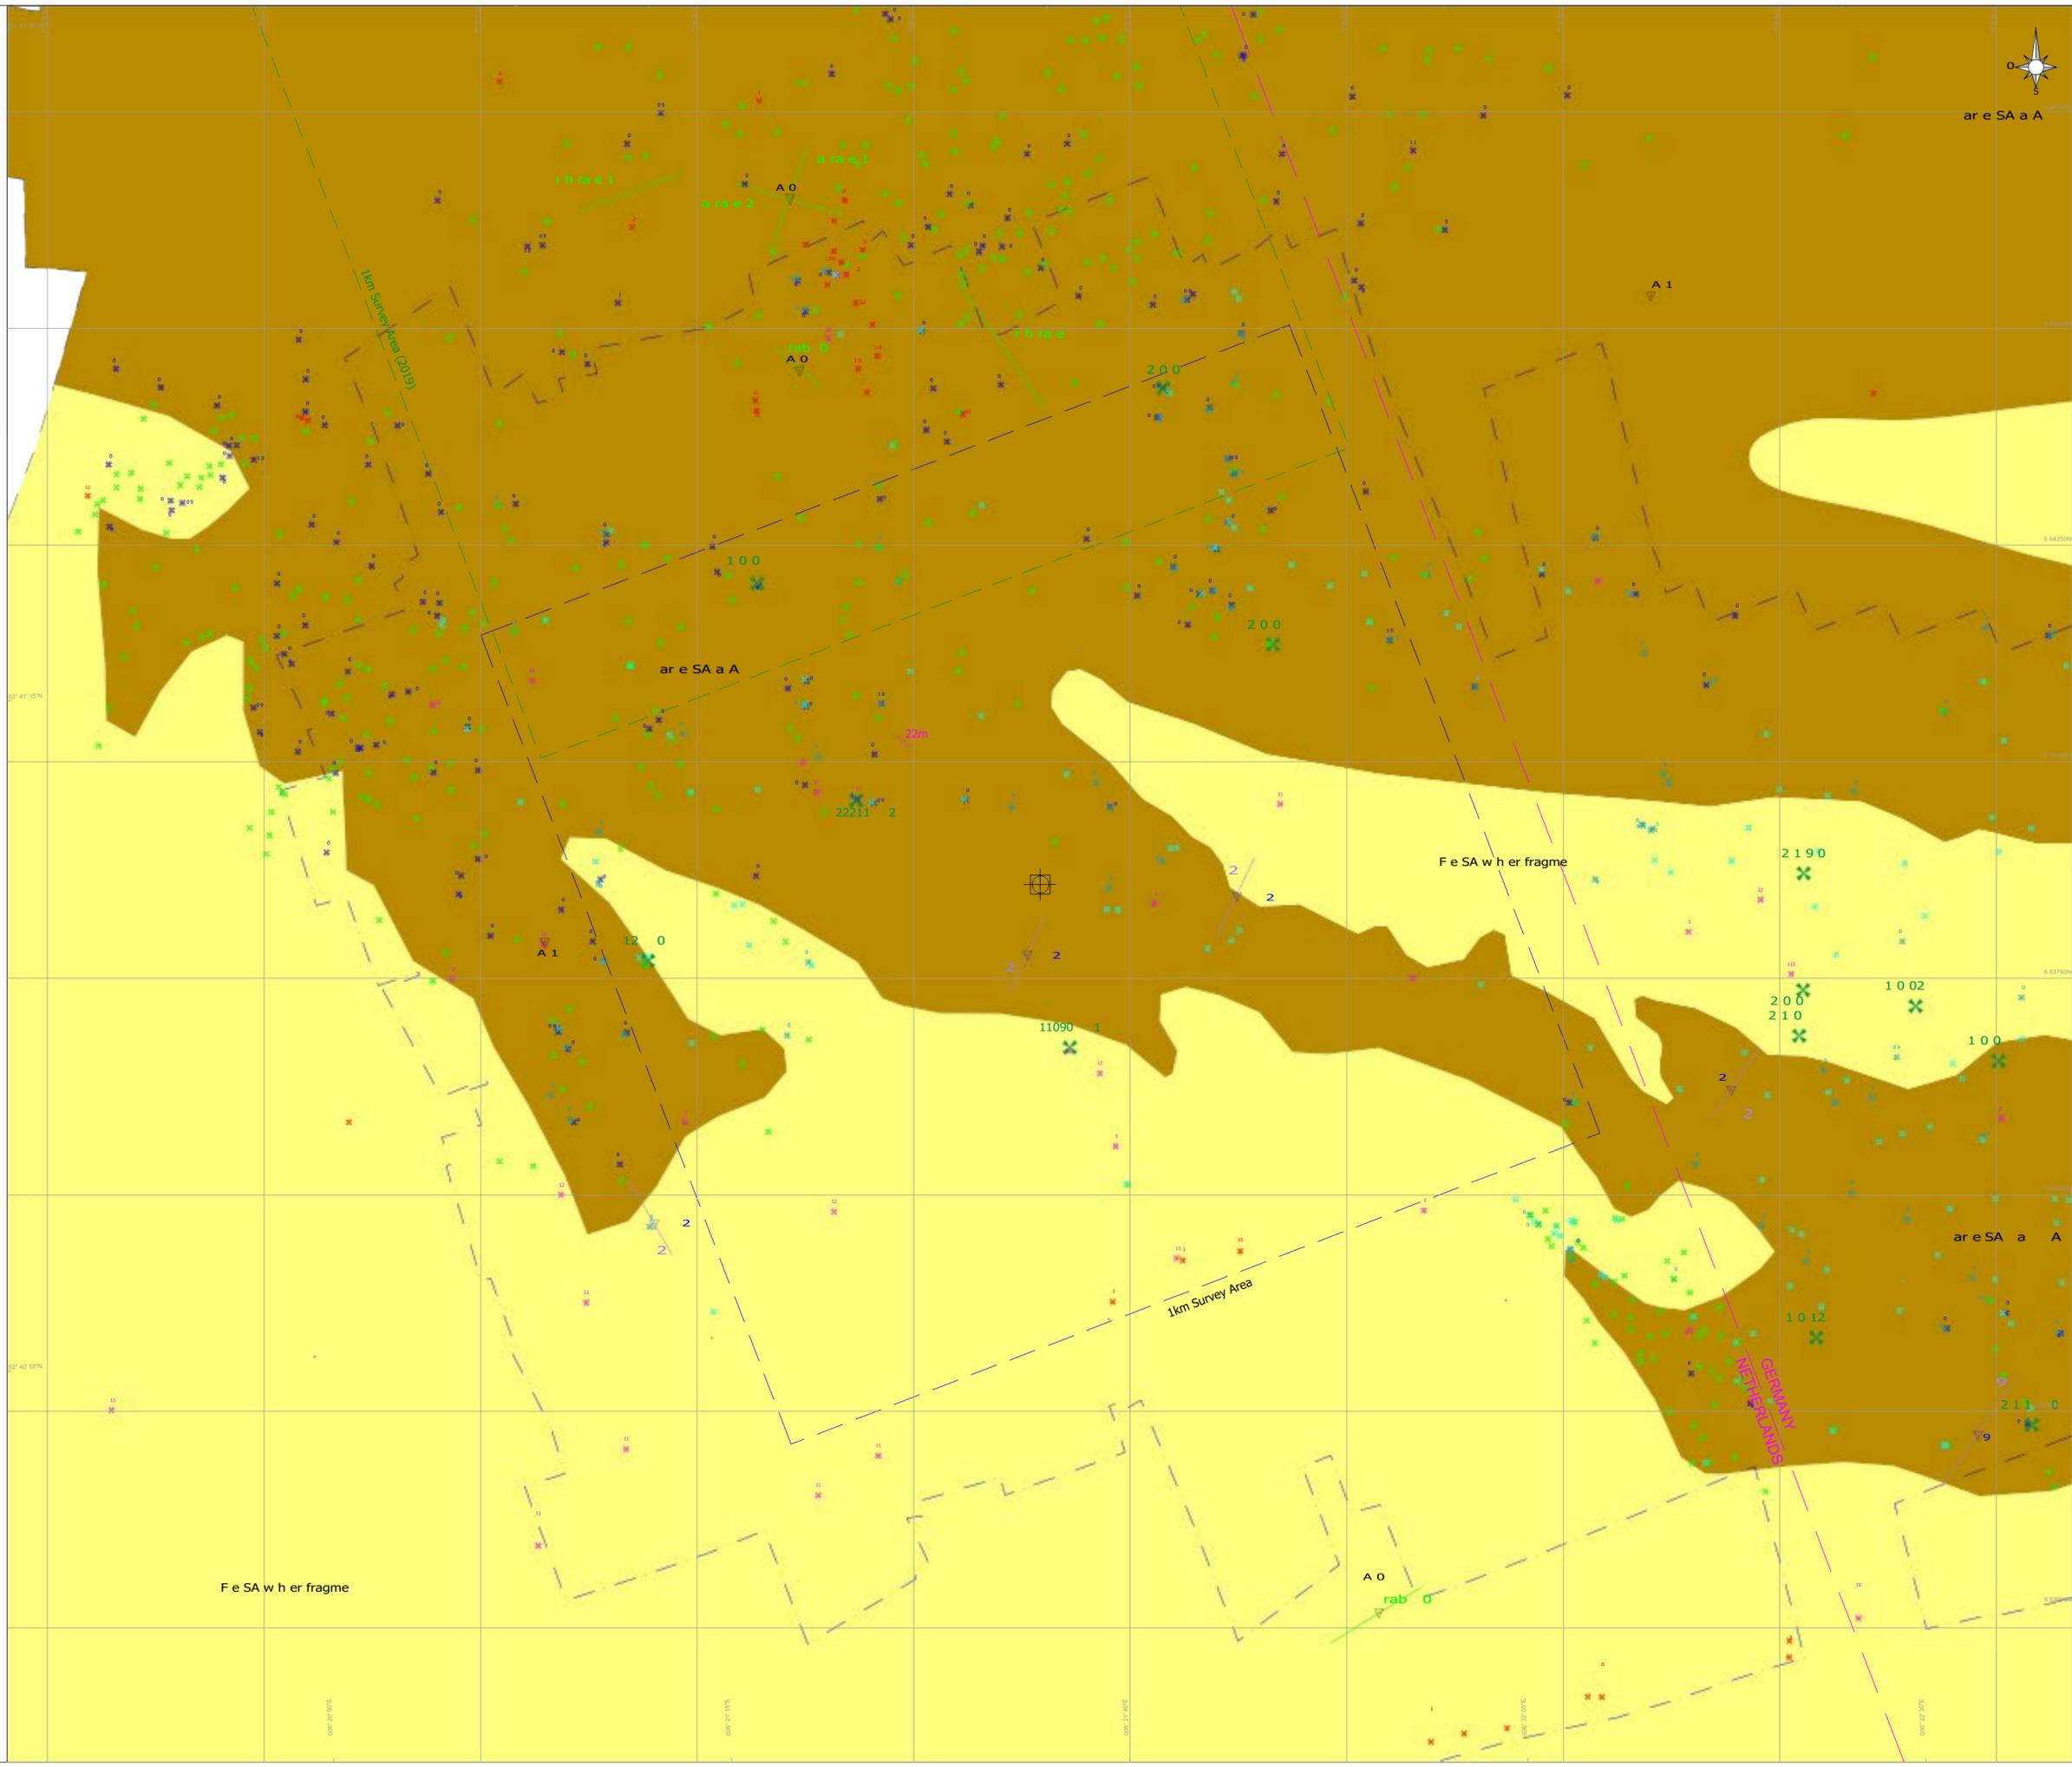
Anhang C.Karte der Merkmale des Meeresbodens

Die Interpretation der Meeresbodenmerkmale, des Sediments und der Meeresbodenkontakte anhand der Strömungs- und SSS-Daten 2019 ist in Anhang C dargestellt.
